RELATÓRIO DA OBRA DA IGREJA DE SANTANA

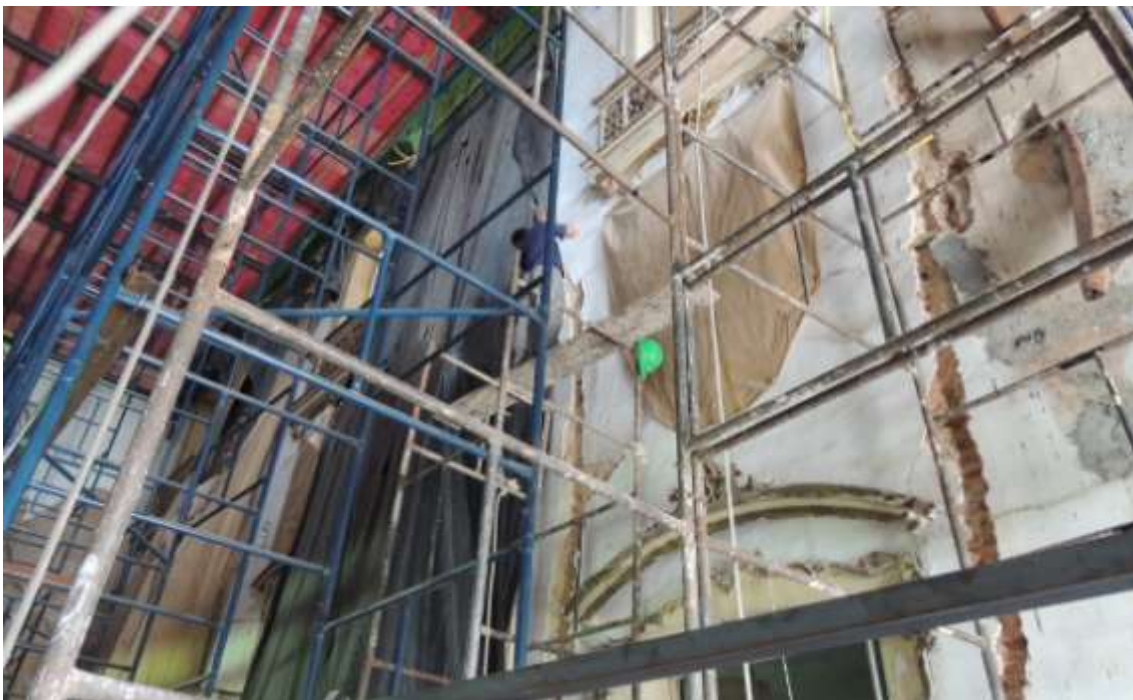
Foto 01: Continuação dos cortes nas paredes da nave para passagem de tubulação para instalação elétrica e sonorização.

A obra segue com os serviços dos cortes nas paredes da nave para passagem da tubulação de instalação elétrica e sonorização, bem como a colocação da tubulação e de caixas de passagem e chumbamento. Assim como, limpeza e imunização das peças da estrutura do forro artístico da nave.

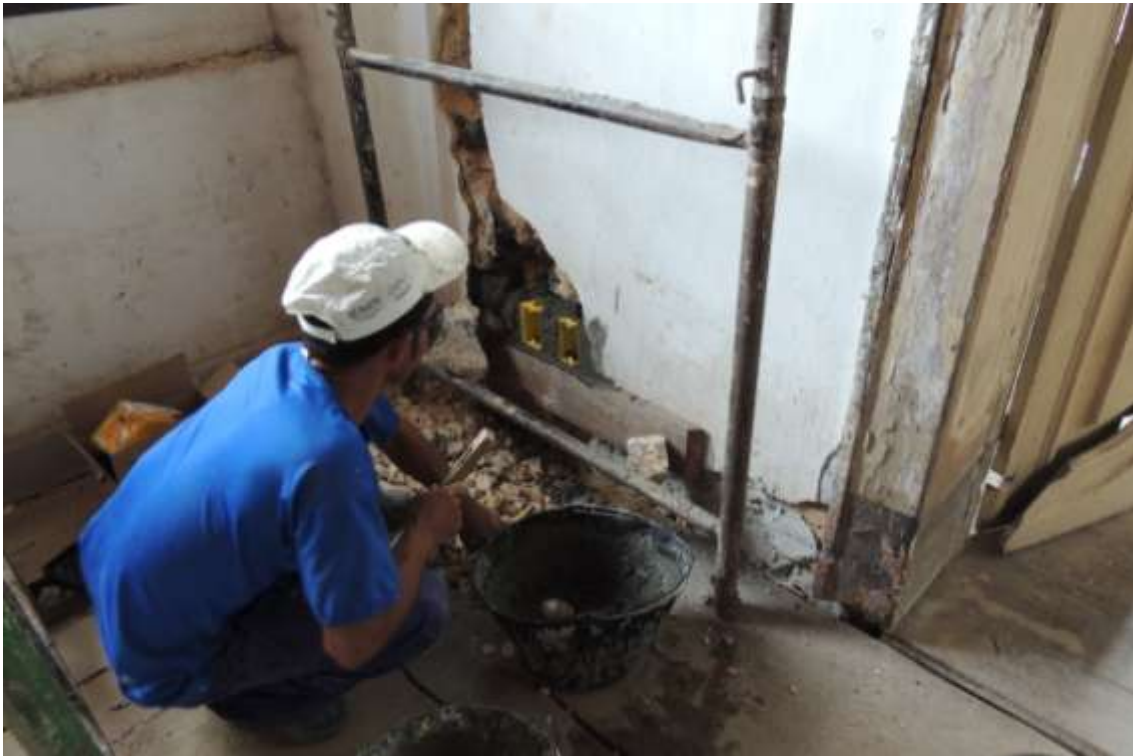
Foto 02: Passagem e chumbamento da tubulação e caixas de passagem para instalação elétrica e sonorização nas paredes da nave.

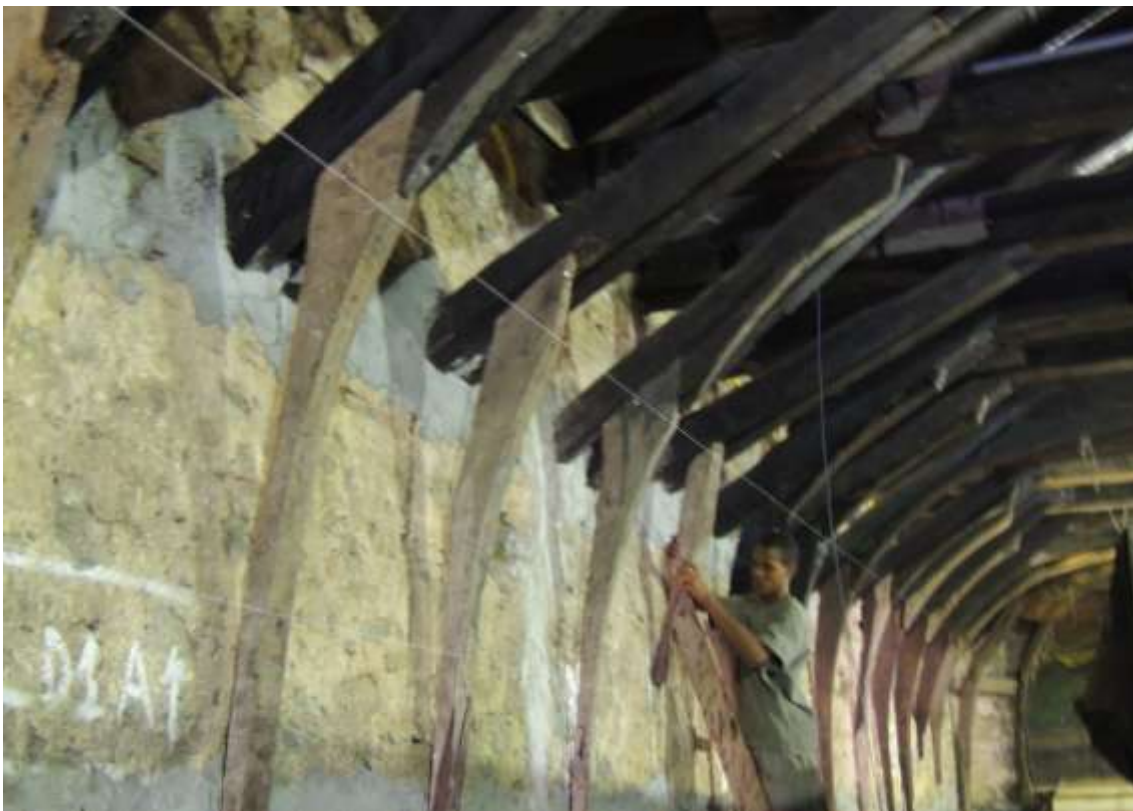
Foto 03: Restauração e confecção de peças das cambotas da estrutura portante do forro artístico da nave.

Foi iniciado o trabalho de restauração e confecção de novas peças das cambotas da estrutura portante do forro artístico da nave da igreja. Além da confecção de emendas metálicas nas cabeceiras das peças madre da estrutura do coro da igreja que se encontravam deterioradas por insetos xilófagos.

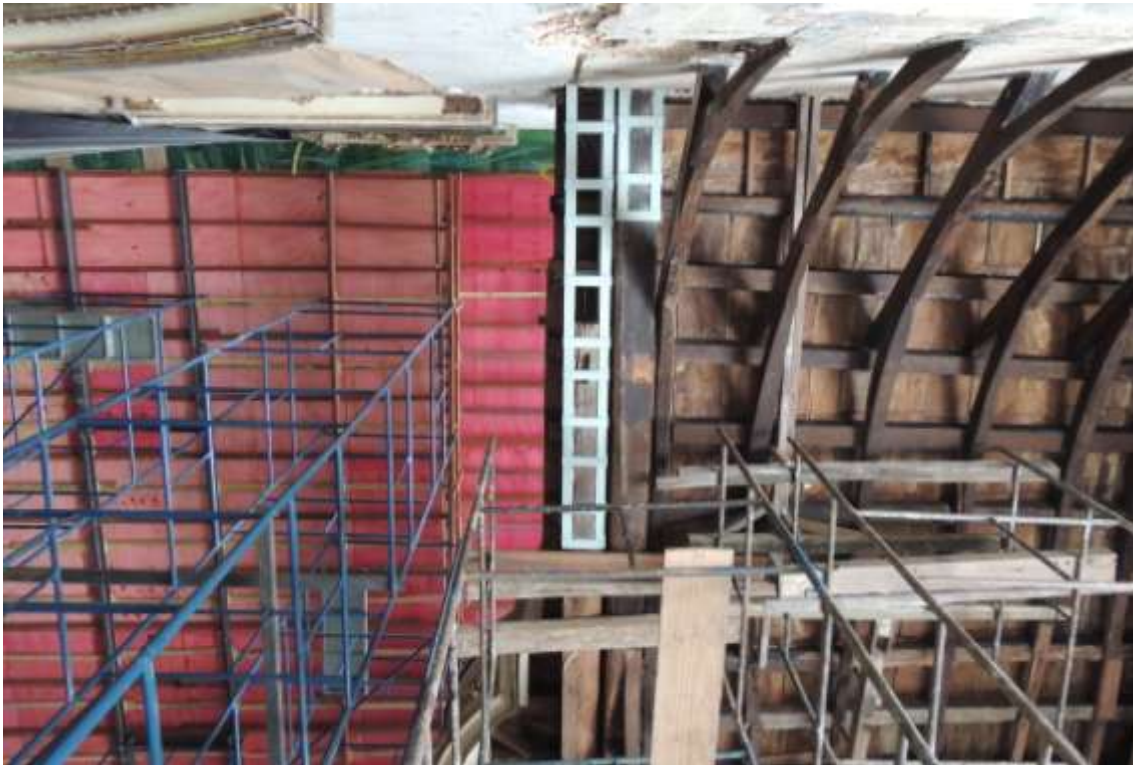
Foto 04: Confeção de emendas metálicas nas cabeceiras das peças madre da estrutura do coro da igreja.

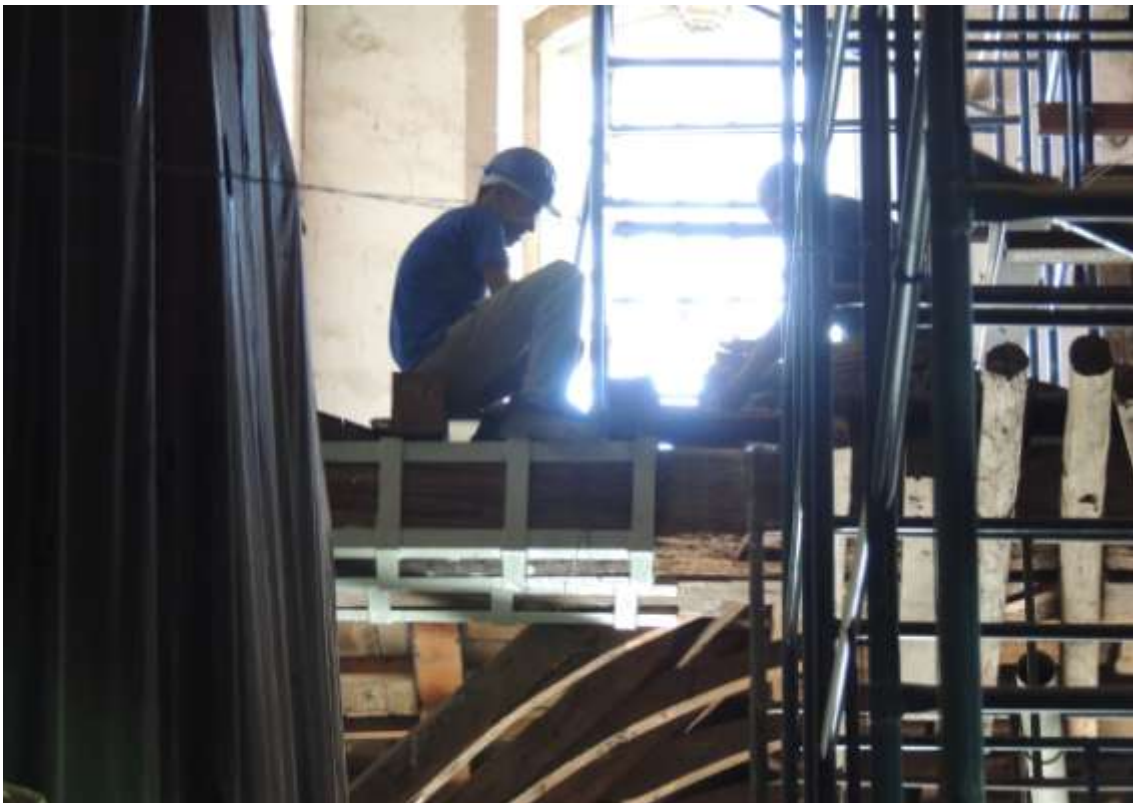
Foto 05: Confeção de emendas metálicas nas cabeceiras das peças madre da estrutura do coro da igreja.

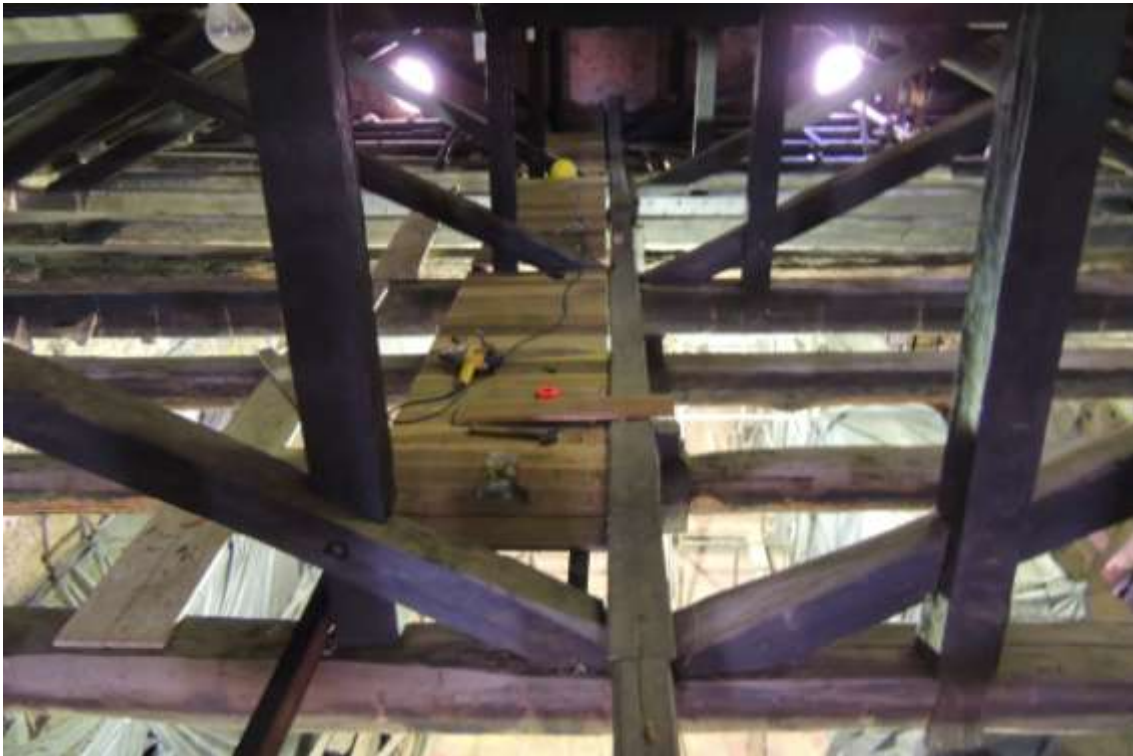
Foto 06: Passarela e corrimão de madeira no telhado da nave da igreja.

Executamos serviço de confecção/montagem da passarela e corrimão de madeira sobre o forro da nave.

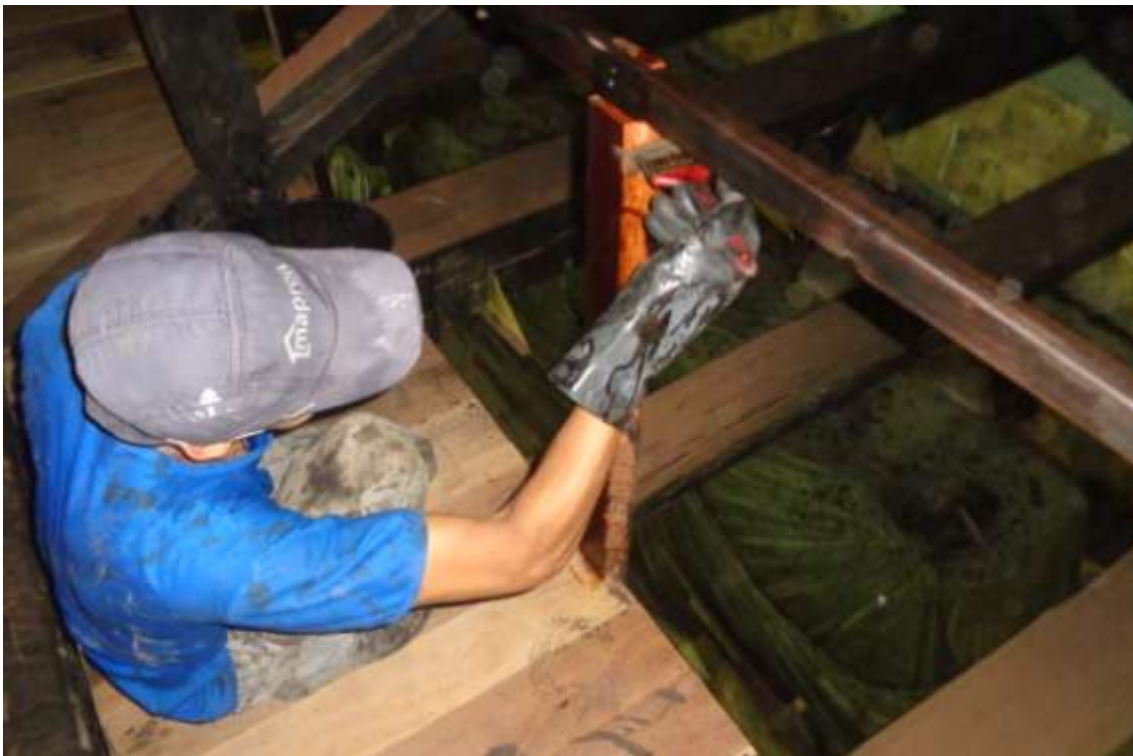
Foto 07: Imunização do corrimão da passarela do telhado da nave.

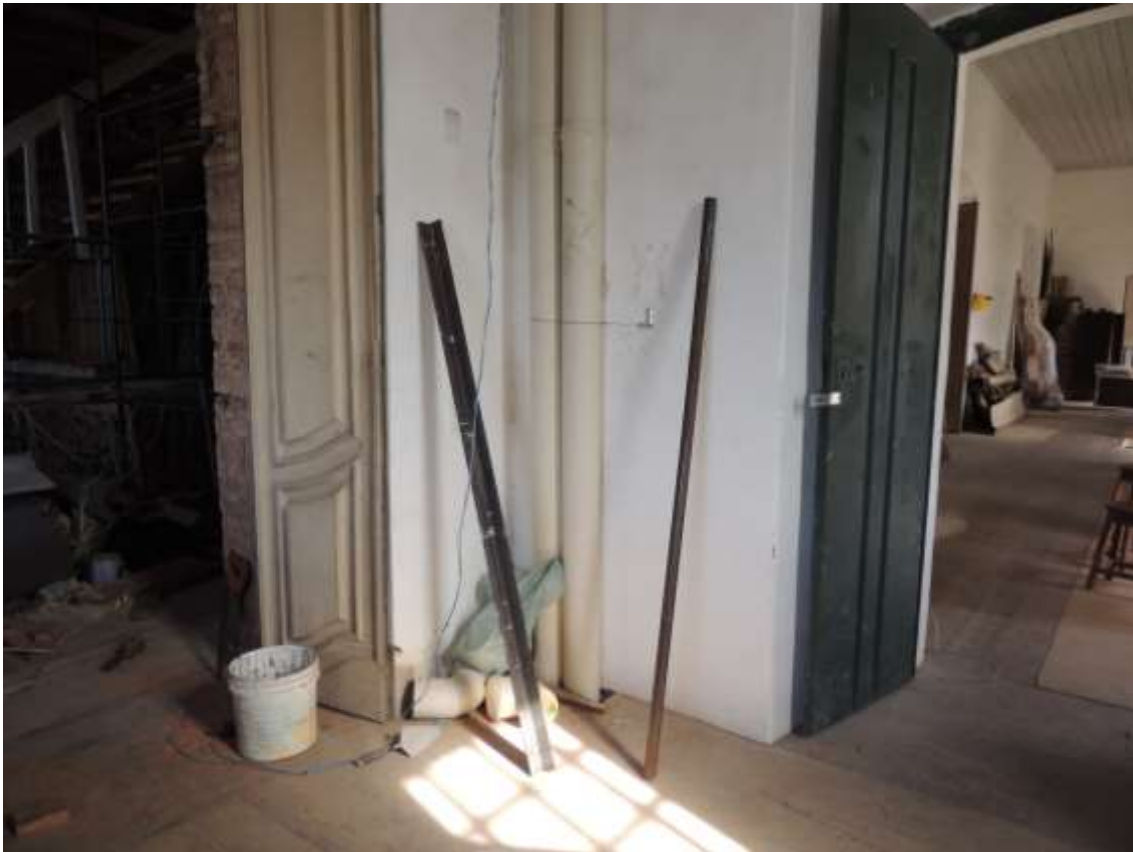
Foto 08: Tubulação para exaustão das condensadoras de ar condicionado no depósito da torre sineira esquerda.

Iniciamos a instalação da tubulação para exaustão do ar quente das condensadoras de ar condicionado que se encontram no depósito abaixo da torre sineira esquerda, impedindo o aquecimento do local.

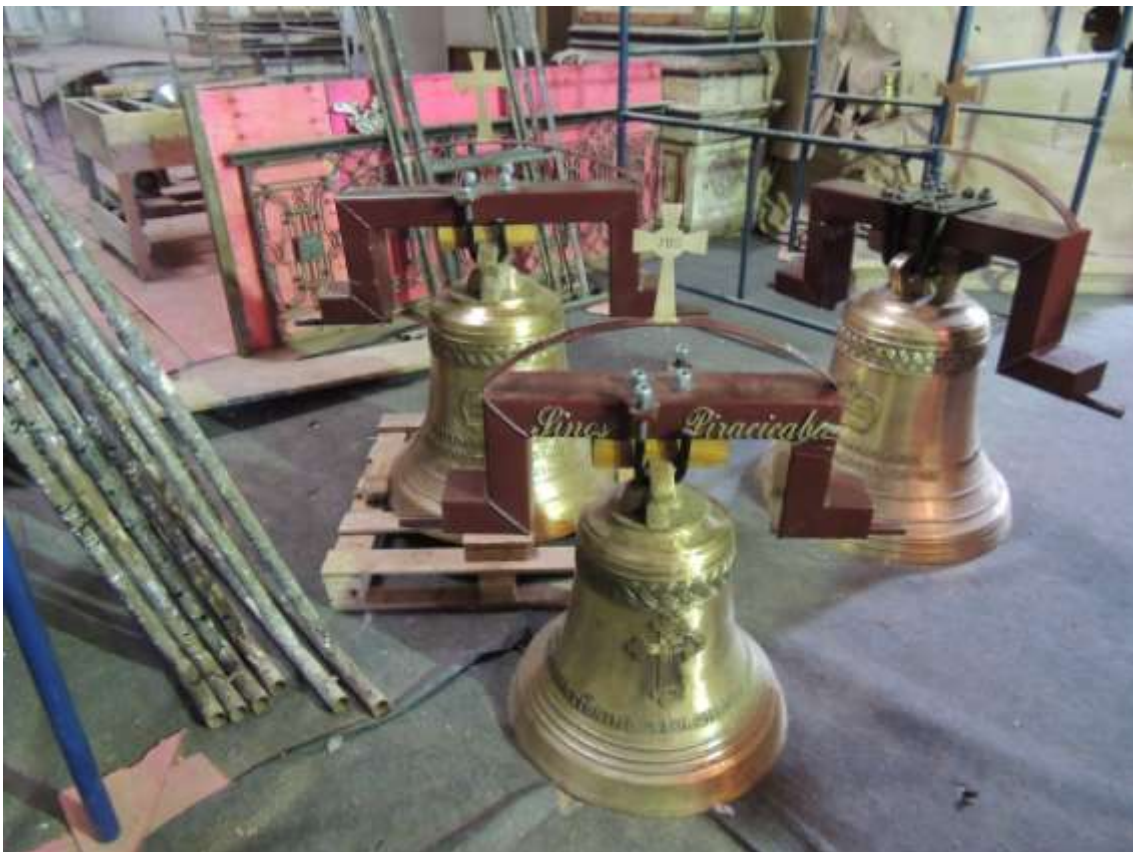
Foto 09: Sinos novos da igreja.

Recebemos a visita do engenheiro Artur Barros da empresa Belltron, que fará a automação dos sinos novos da igreja. Com isso, iniciamos, também, os serviços para instalação dos sinos, na torre sineira esquerda, que já se encontram nas dependências da igreja.

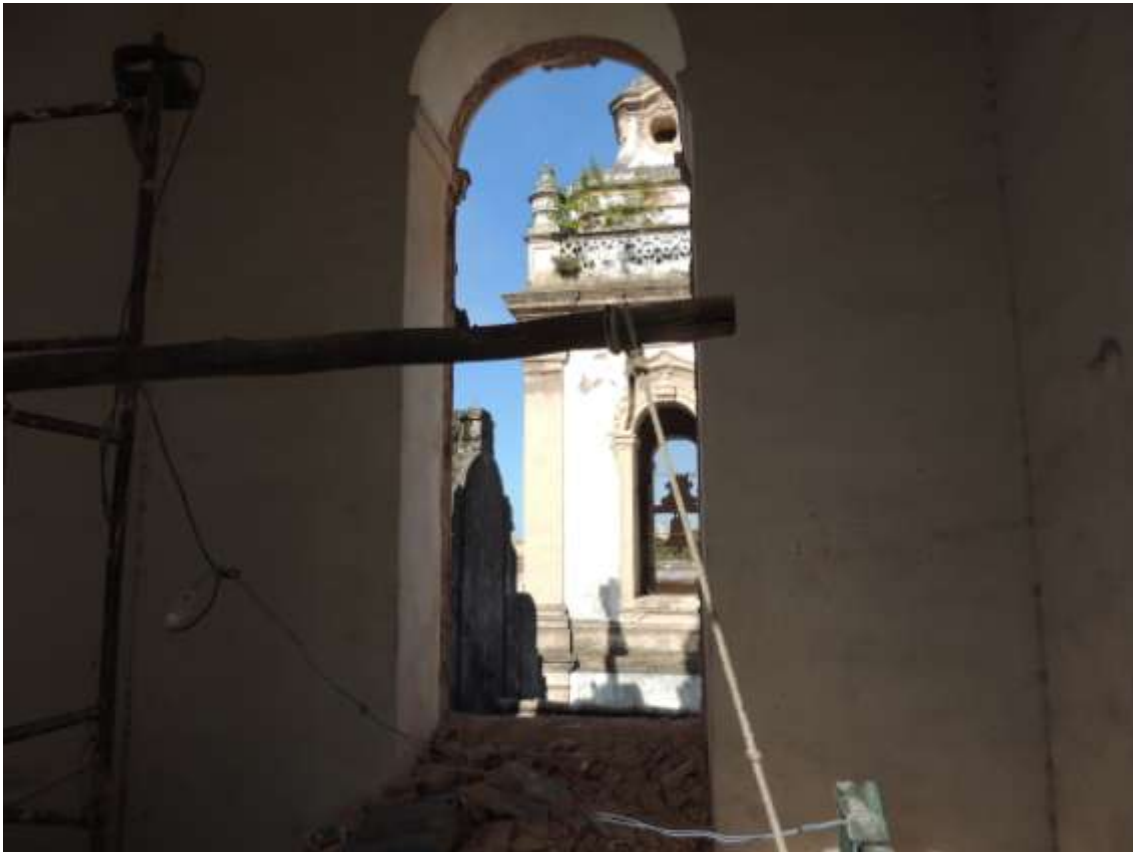
Foto 10: Abertura de vão na torre sineira esquerda para instalação do sino.
