## RELATÓRIO DA OBRA DA IGREJA DE SANTANA

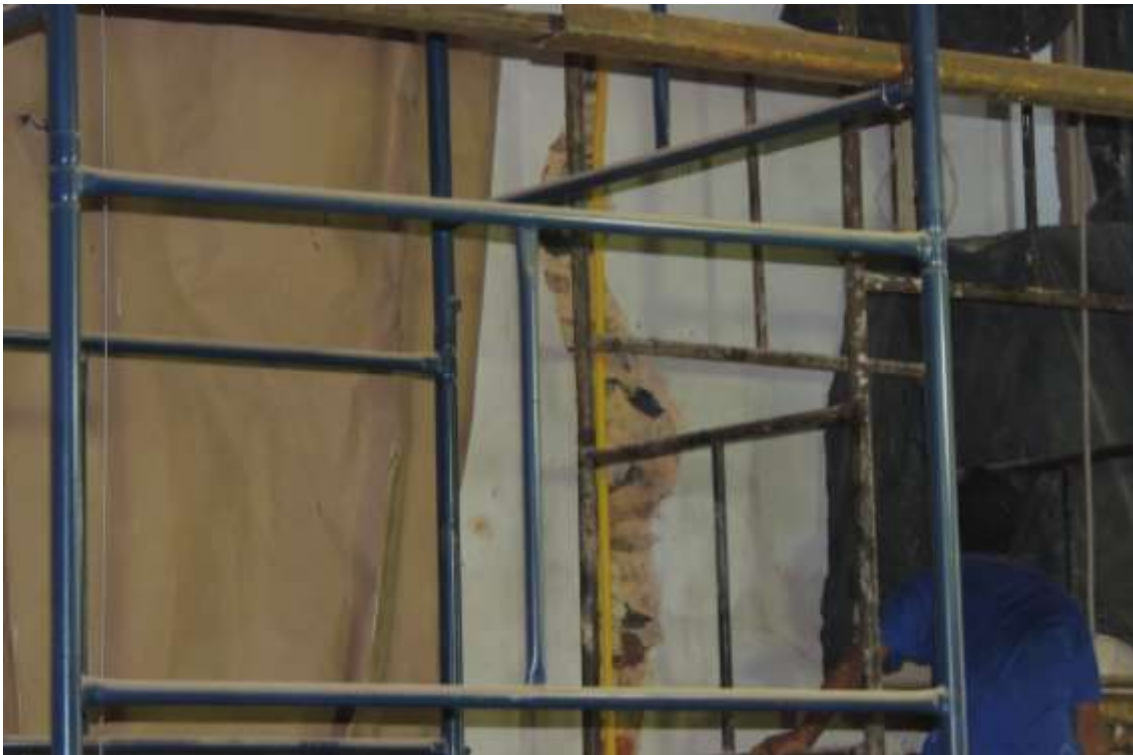
Foto 01: Continuação dos cortes nas paredes da nave e passagem de tubulação para instalação elétrica e sonorização.

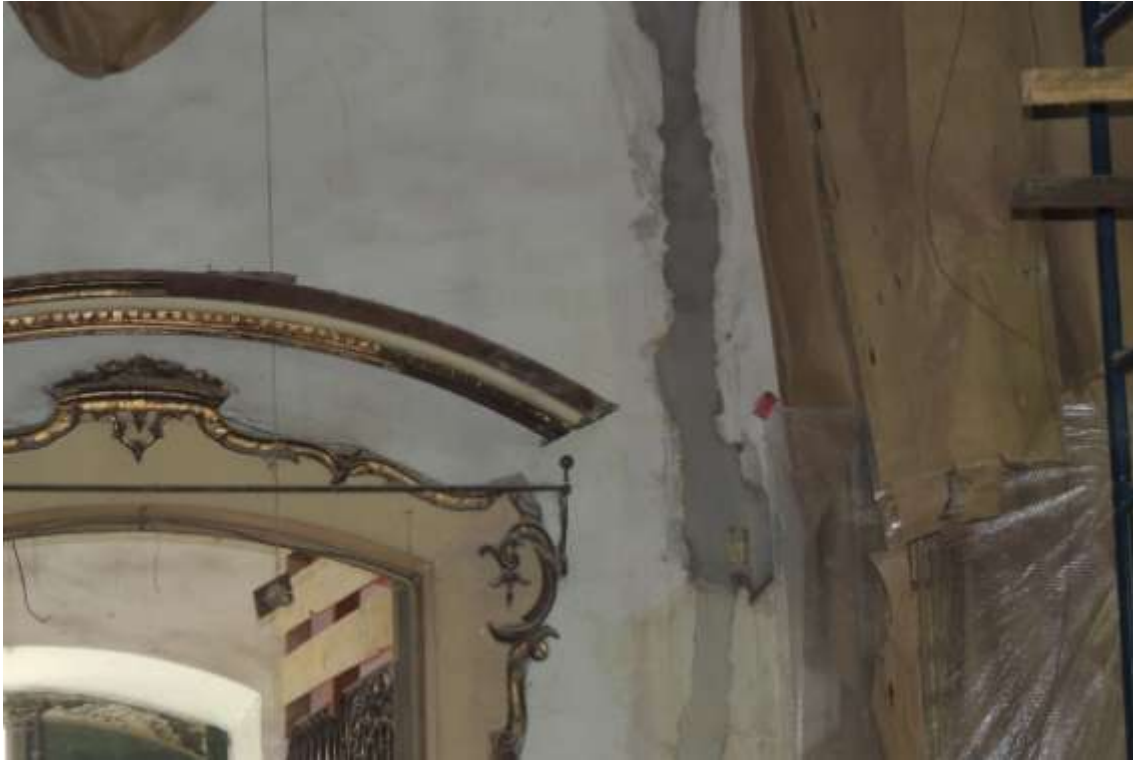
Foto 02: Recomposição dos cortes nas paredes da nave com tubulação e caixas de passagem para instalação elétrica e sonorização.

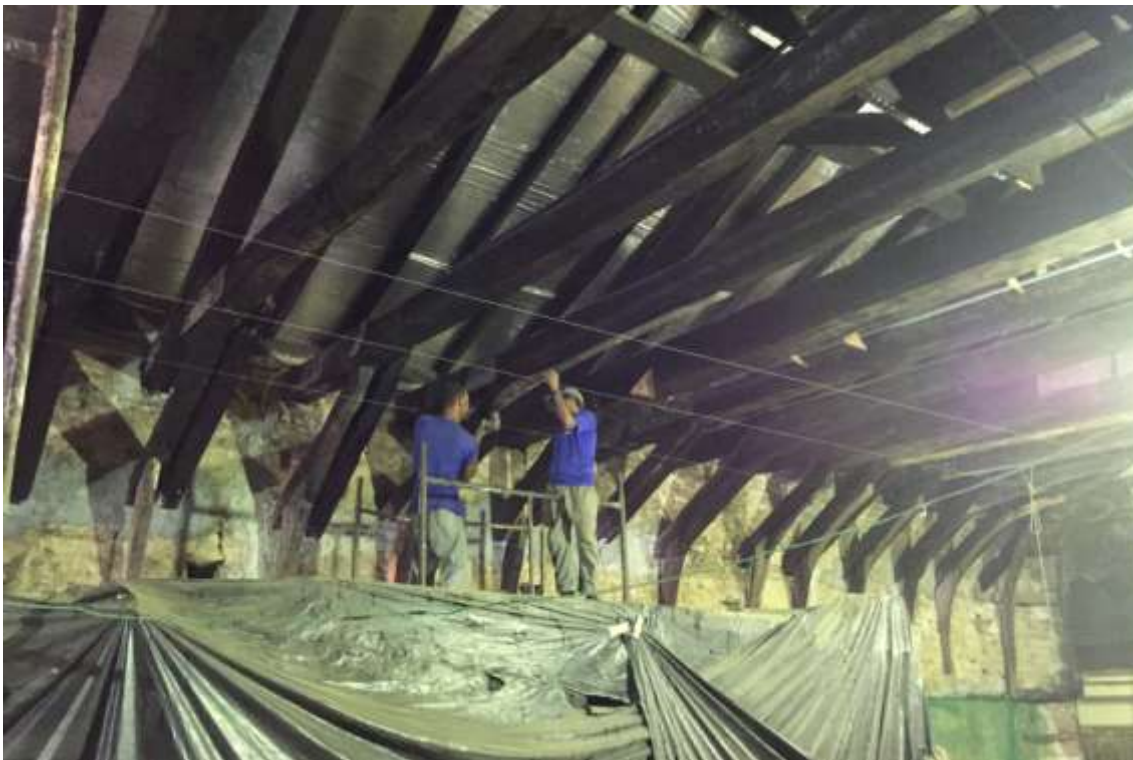
Foto 03: Restauração e confecção de peças das cambotas da estrutura portante do forro artístico da nave.

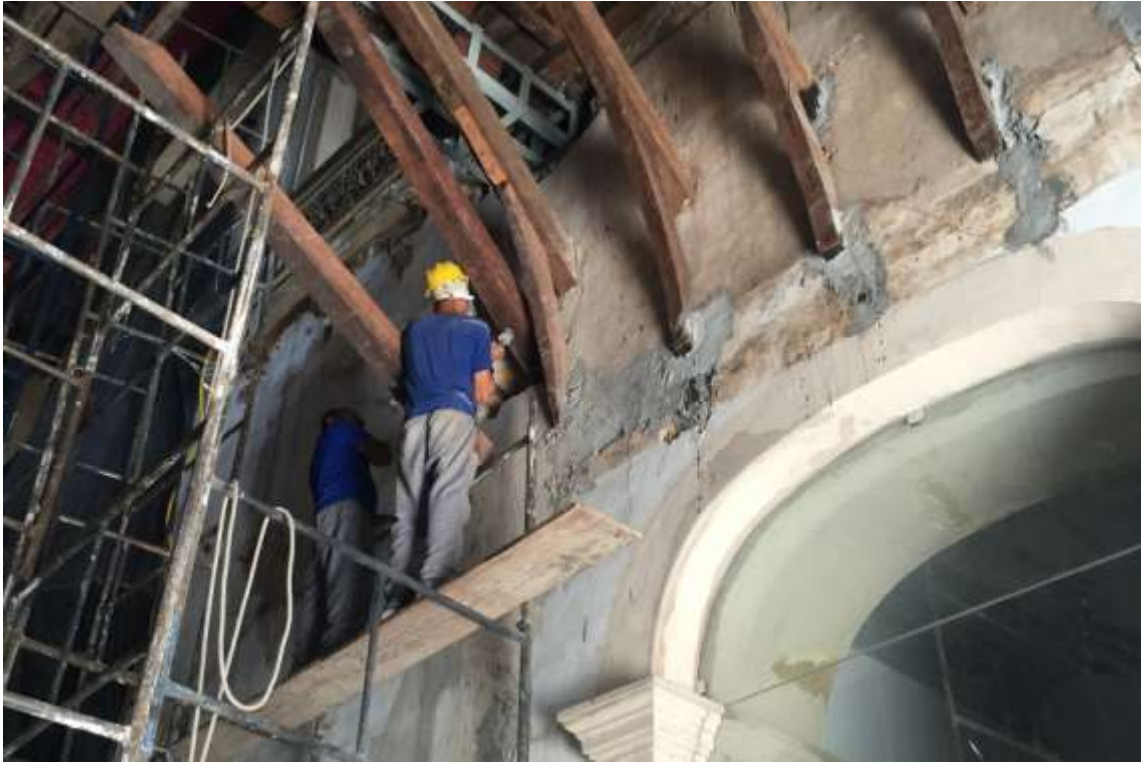
Foto 04: Restauração e confecção de novas peças das cambotas de mão francesa da estrutura portante do forro artístico do baixo coro da igreja.

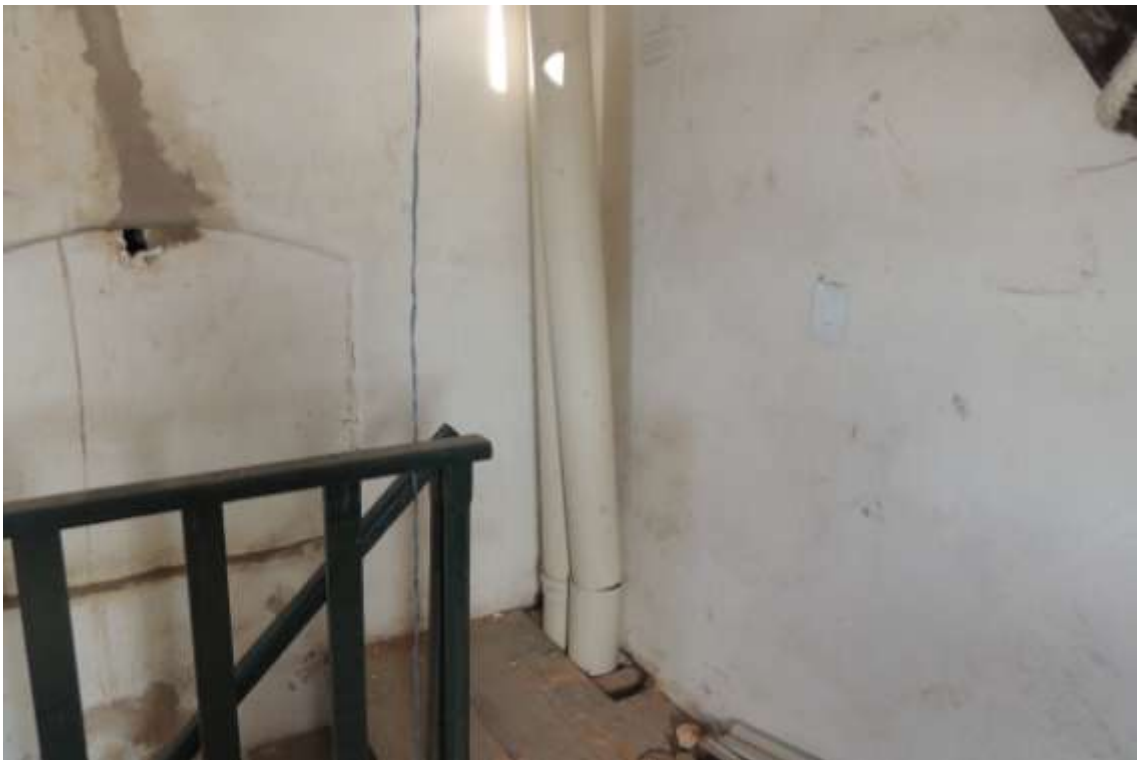
Foto 05: Tubulação para exaustão das condensadoras de ar condicionado no depósito da torre sineira esquerda.

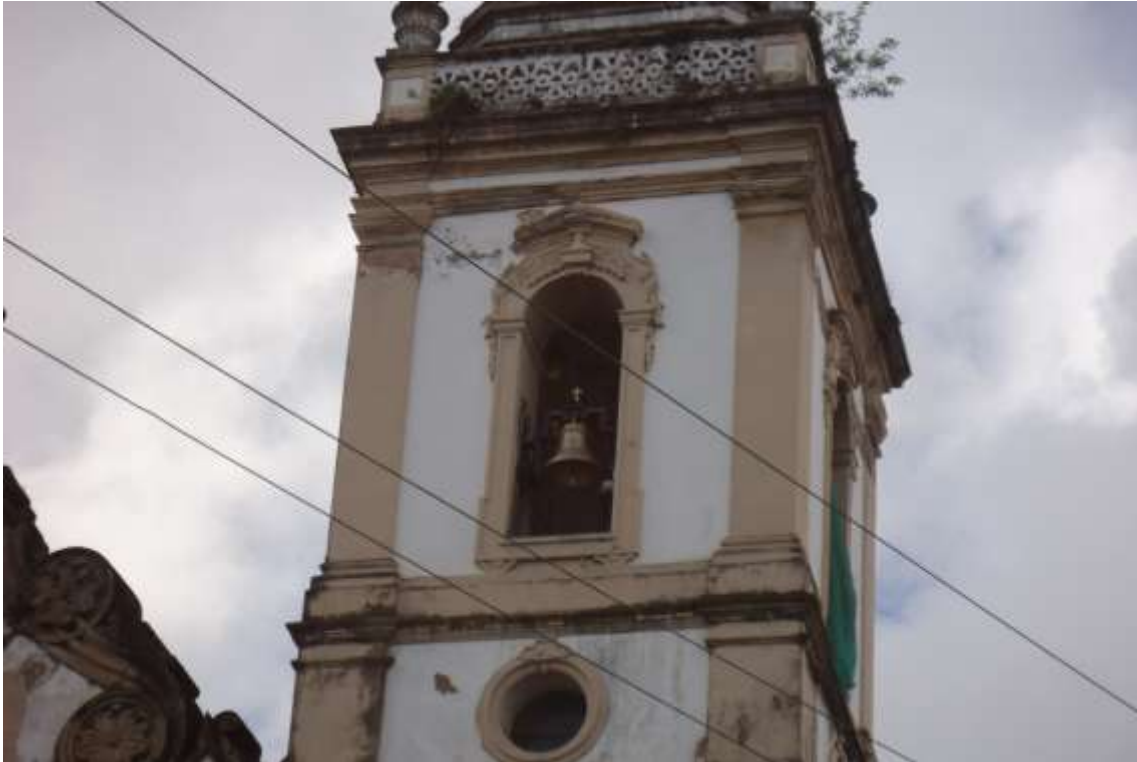
Foto 06: Sino grande, voltado para a ladeira de Santana, instalado e automatizado.

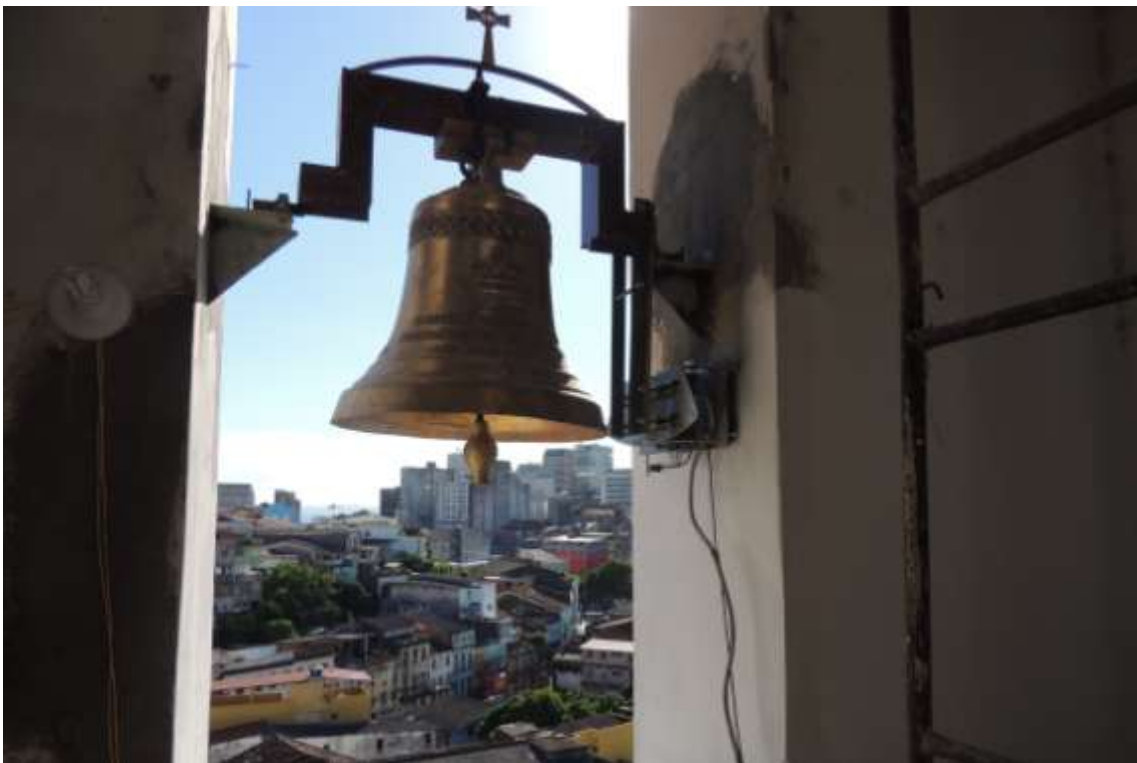
Foto 07: Sino médio, voltado para rua do Tingui, instalado e automatizado.

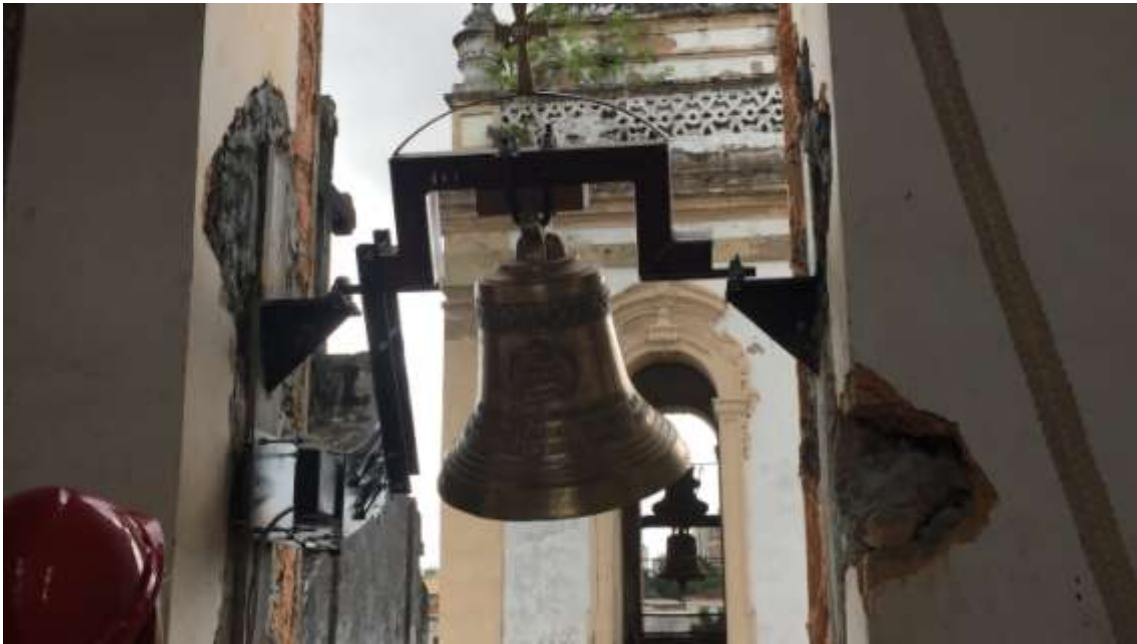
Foto 08: Sino pequeno, voltado para rua do Carro, instalado e automatizado.

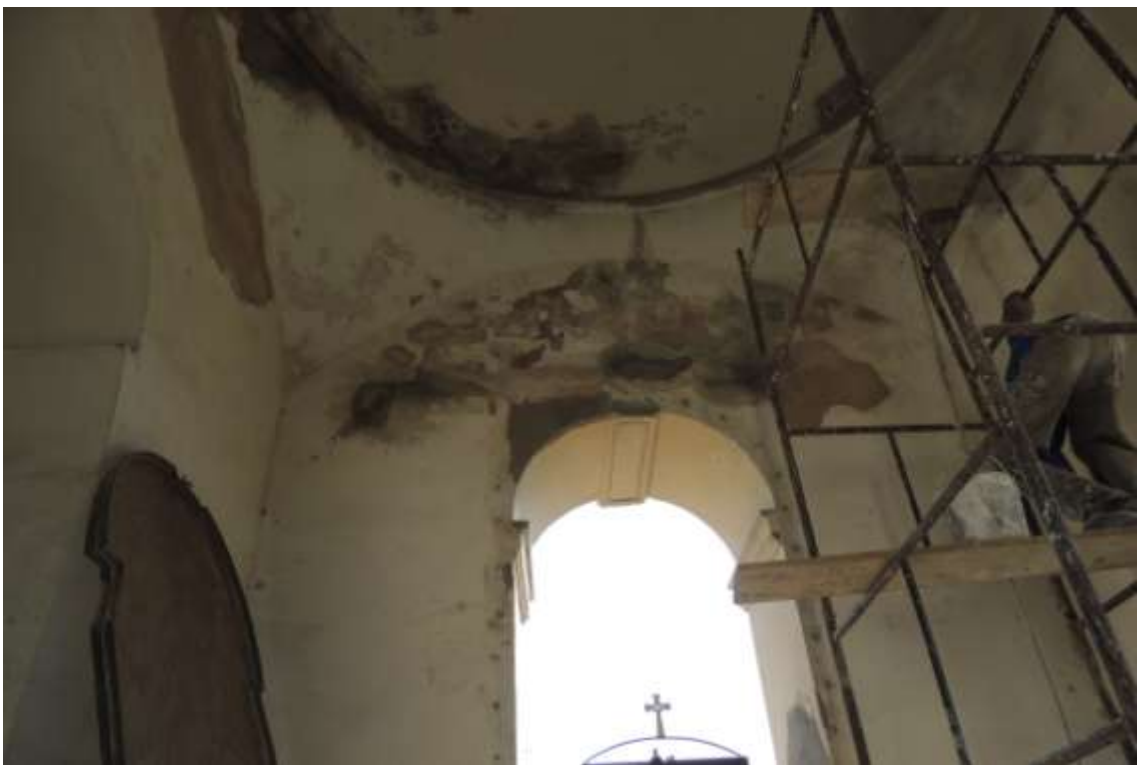
Foto 09: Acabamentos e pintura, a base de cal, nas paredes internas da torre sineira esquerda.
