RELATÓRIO DA OBRA DA IGREJA DE SANTANA

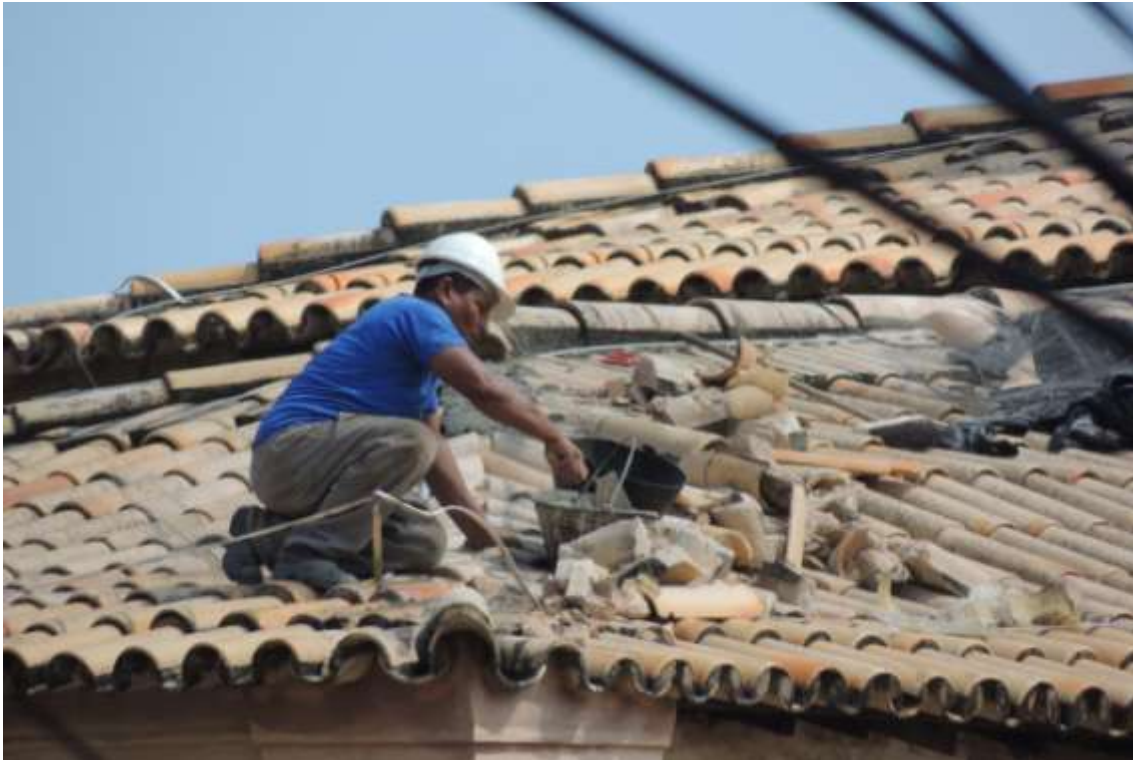
Foto 01: Reparos no telhado da igreja.

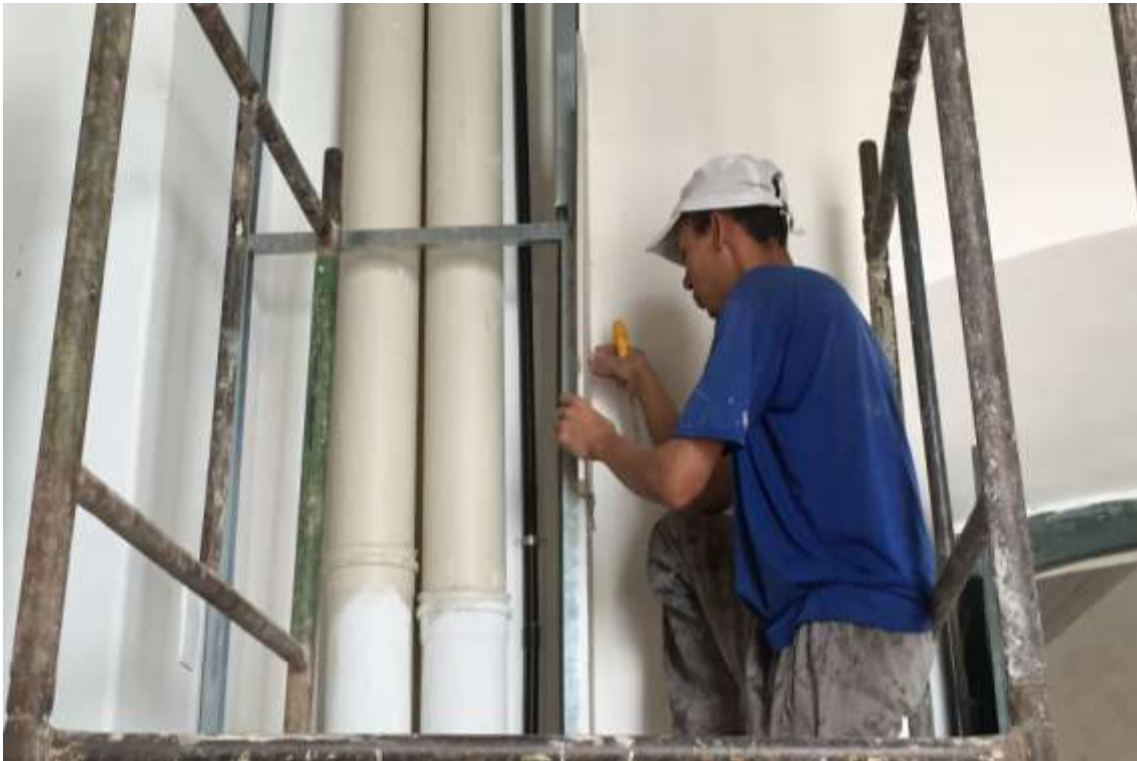
Foto 02: Instalação e montagem do chaft para fechamento da tubulação para exaustão do ar quente das condensadoras de ar condicionado que se encontram no depósito abaixo da torre sineira esquerda.

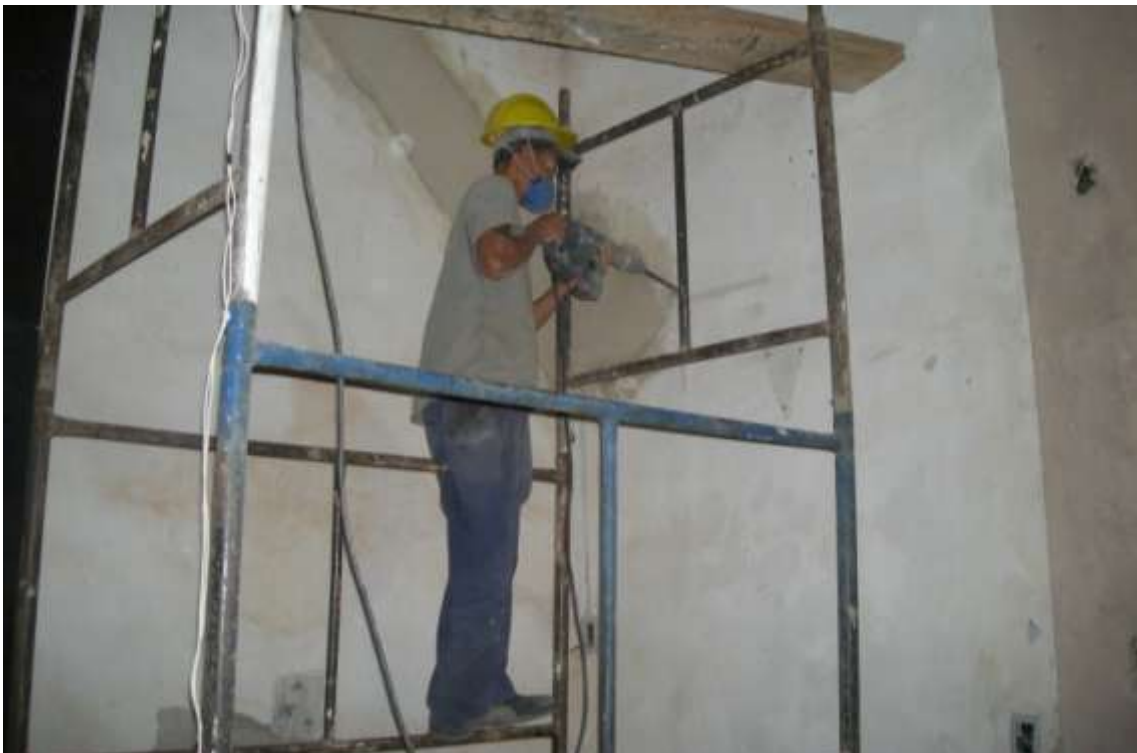
Foto 03: Continuação dos cortes nas paredes do presbitério e passagem de tubulação para instalação elétrica e sonorização.

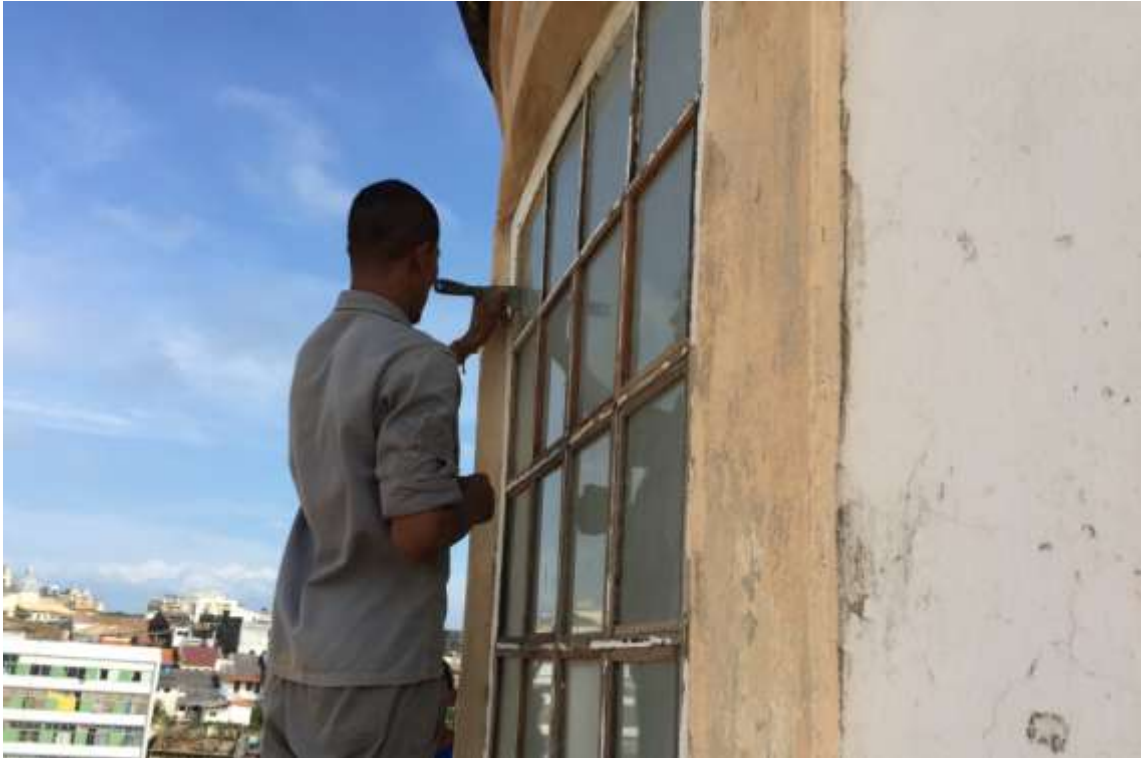
Foto 04: Restauração das esquadrias da cúpula da igreja.

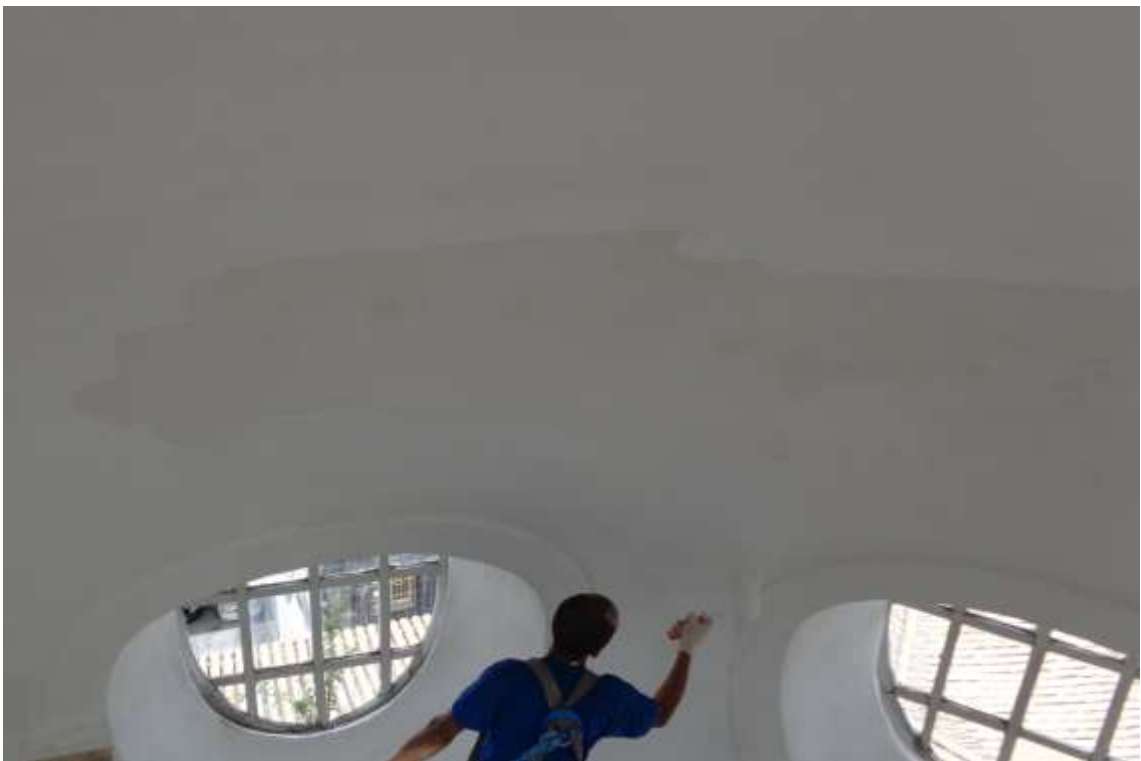
Foto 05: Pintura das paredes internas da cúpula da igreja.

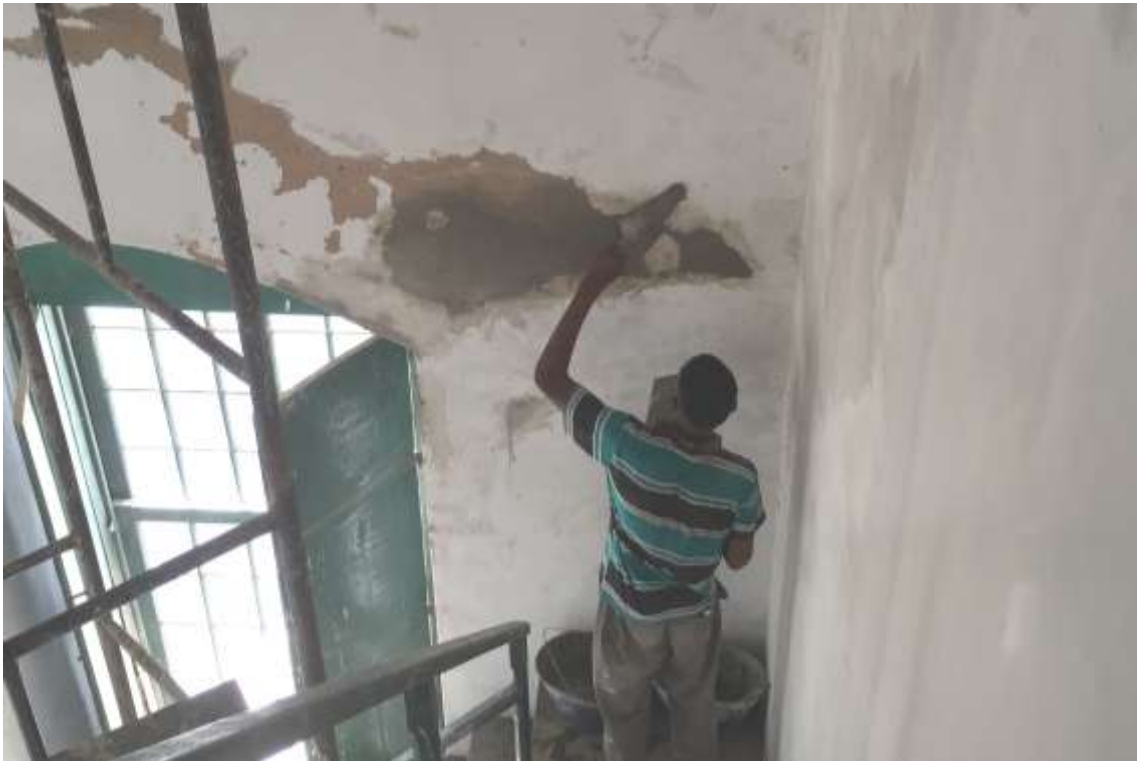
Foto 06: Acabamentos nas paredes internas da torre sineira direita.
