RELATÓRIO DA OBRA DA IGREJA DE SANTANA

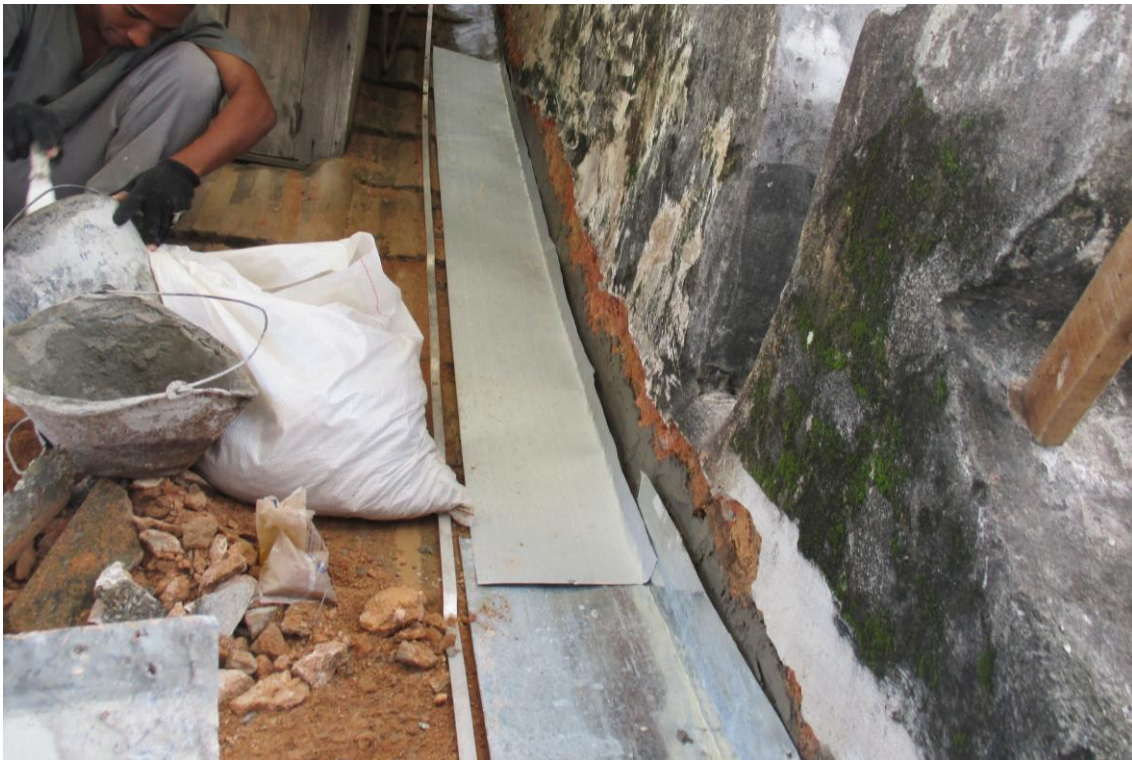
Foto 01: Confeção de rufo no telhado da nave da igreja.

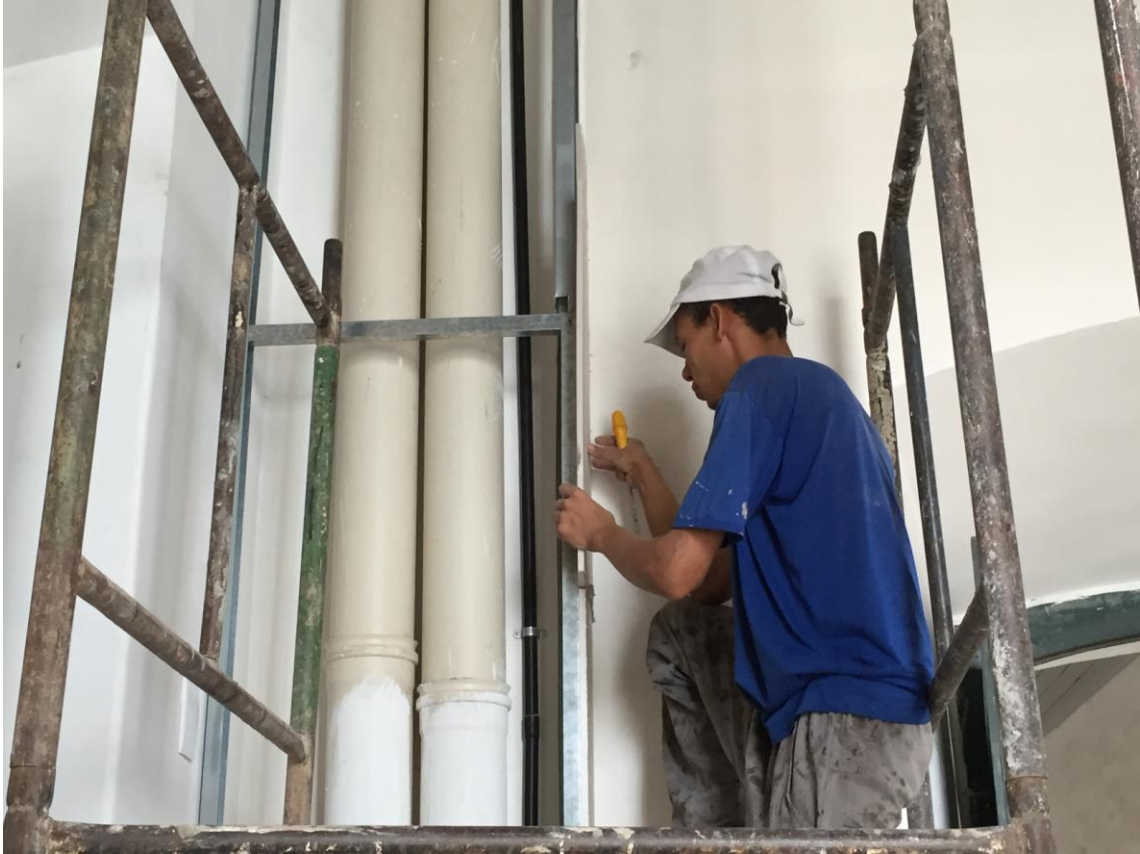
Foto 02: Shaft com tubulação e exaustores para a troca de AR QUENTE X AR FRIO das condensadoras de ar condicionado no depósito abaixo da torre sineira esquerda.

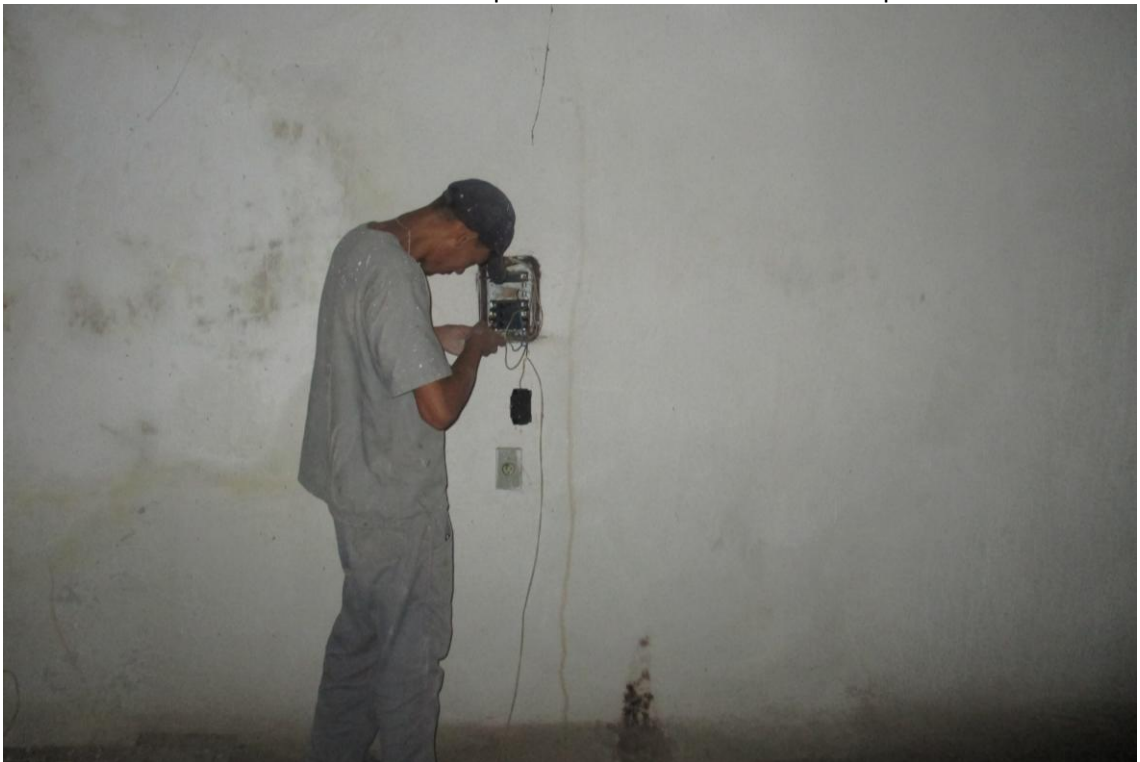
Foto 03: Passagem da fiação para instalações elétricas da igreja.
