RELATÓRIO DA OBRA DA IGREJA DE SANTANA

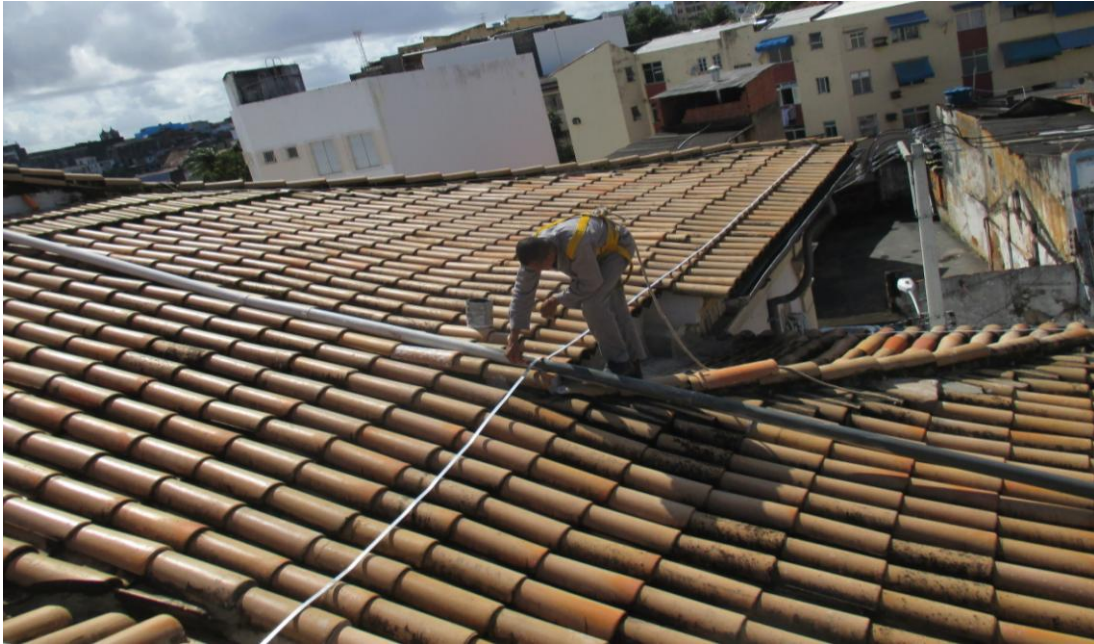
Foto 01: Pintura dos tubos de descida de águas pluviais do telhado da igreja.

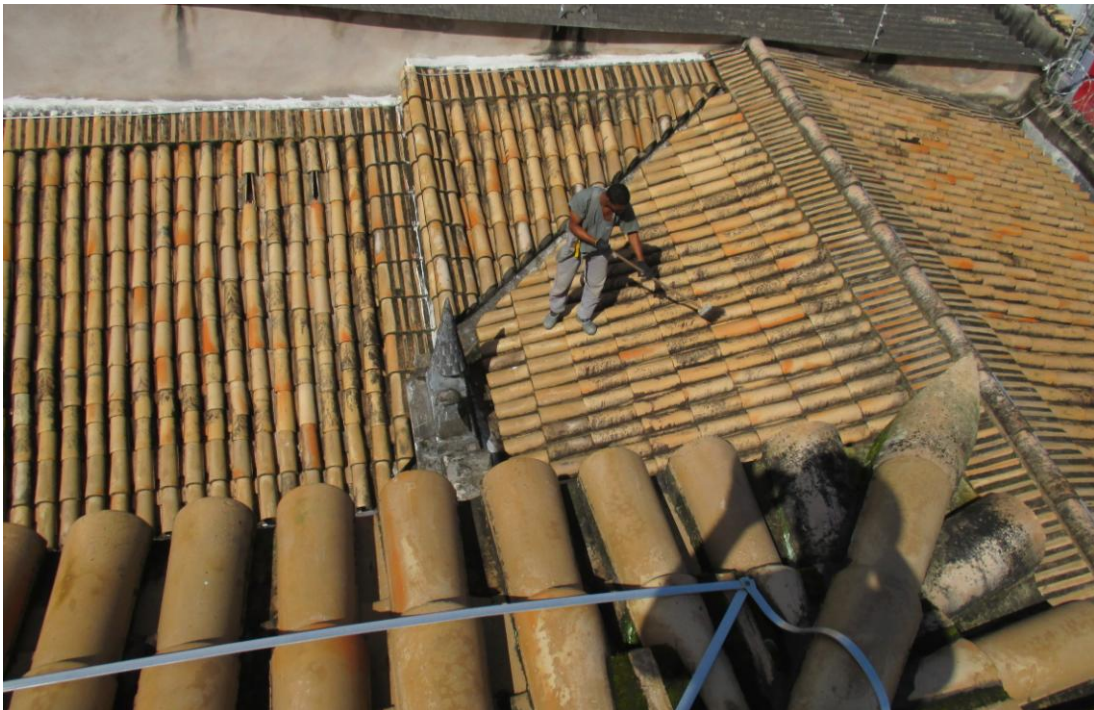
Foto 02: Pintura dos tubos de descida de águas pluviais do telhado da igreja.

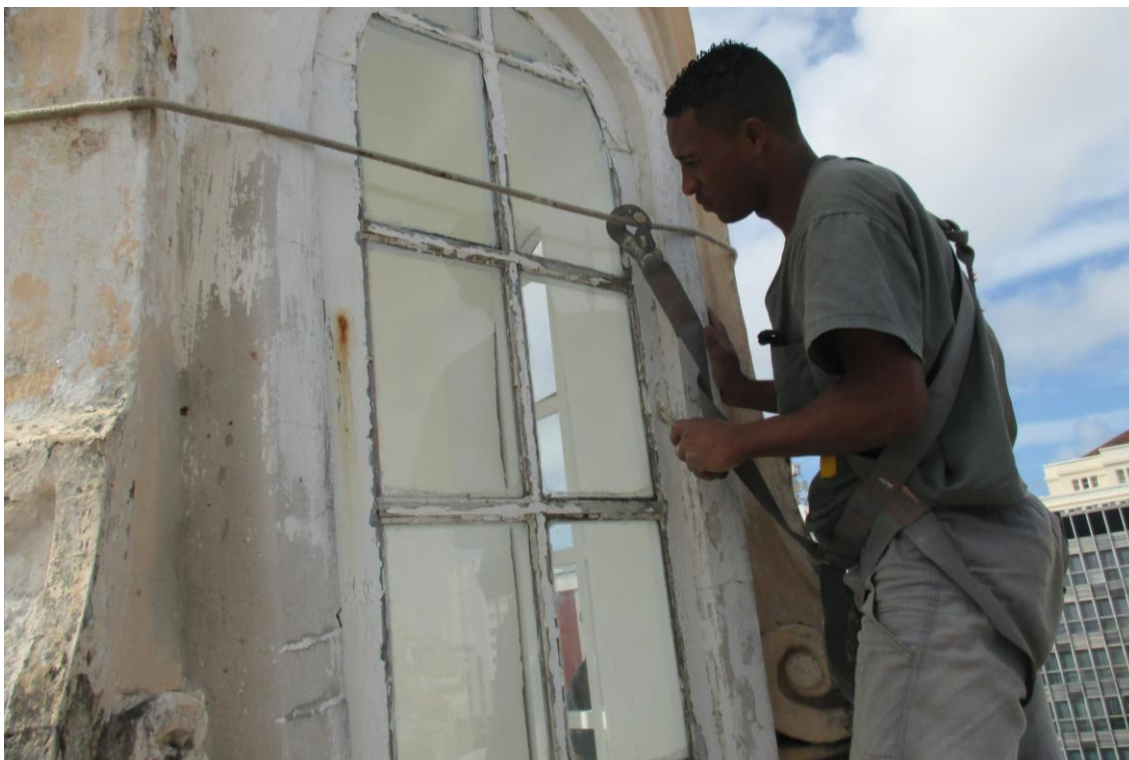
Foto 03: Aplicação de silicone nas janelas do lanternim da cúpula da igreja.

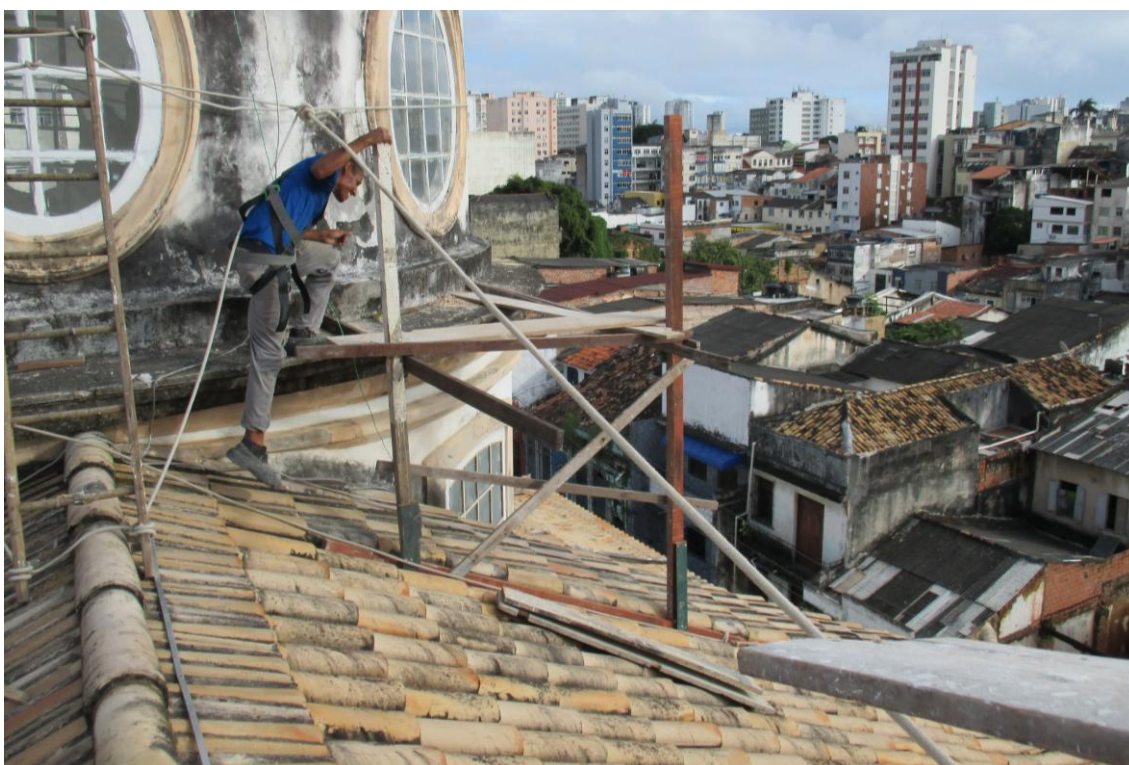
Foto 04: Montagem de andaime para recomposição de reboco e tratamento das fissuras na cúpula da igreja.
